VILLA OIVALAN RESTAUROINTI KEVÄÄLLÄ 2013

LIVADY
OSAKEYHTIÖ

Oivalassa 8.6.2013, Marko Huttunen ja Juulia Mikkola

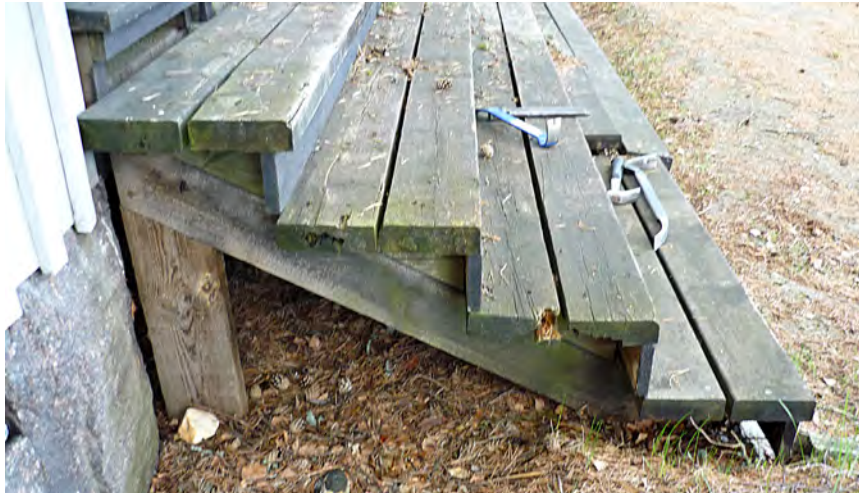
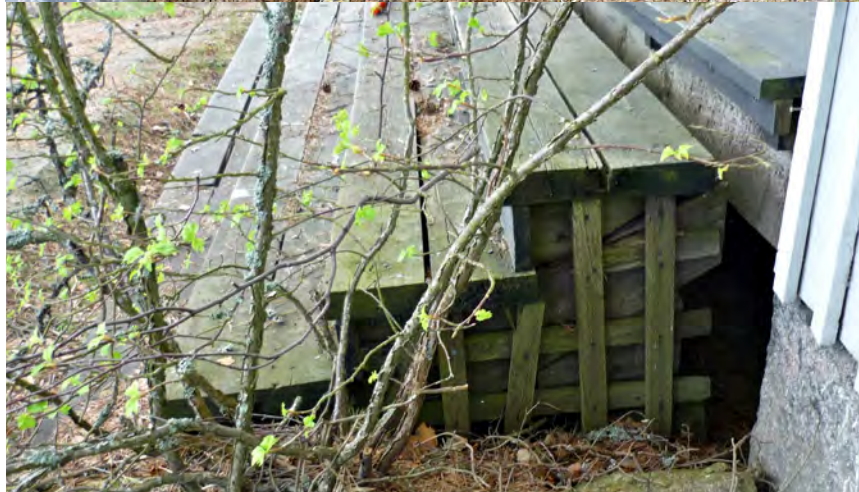
Pahasti lahonneet portaat alkoivat jo vaarantaa turvallisuutta. Portaissa oli puutavaraa ainakin kolmesta eri rakennusvaiheesta. Astinlaudat olivat mahdollisesti 1980-luvun korjauksesta, reisilankut olivat pääosin niitä vanhempia. Alimman porrasaskelman astinlankut olivat painekyllästettyä puuta. Portaissa oli osaksi käytetty vanhoja leikattuja nauloja, joiden kannoissa oli R-merkki, osaksi tavallisia, vaihtelevan pituisia, kuumasinkittyjä lankanauvoja. Toisesta päästä oli hävinnyt rimoista tehty ritilä. Koko porras oli siirtynyt noin 10 cm pohjoiseen päin.

Vanhat portaat purettiin kokonaan ja vanhat leikatut naulat otettiin talteen ja oiottiin. Portaiden alta kaivettiin pois sinne kertynyttä maata niin, että reisilankkujen perustuskivet saatiin esille. Reisilankkujen alapäävät olivat olleet maan pinnan alla ja olivat siksi niin lahoja, että yhtäkään ei voitu käyttää uudelleen. Reisilankut oli koottu 2x6 tuuman lankuista, joiden päälle oli naulattu kolmion muotoiset palat. Yläpinnat oli suojattu ohuella bitumihuovalla.

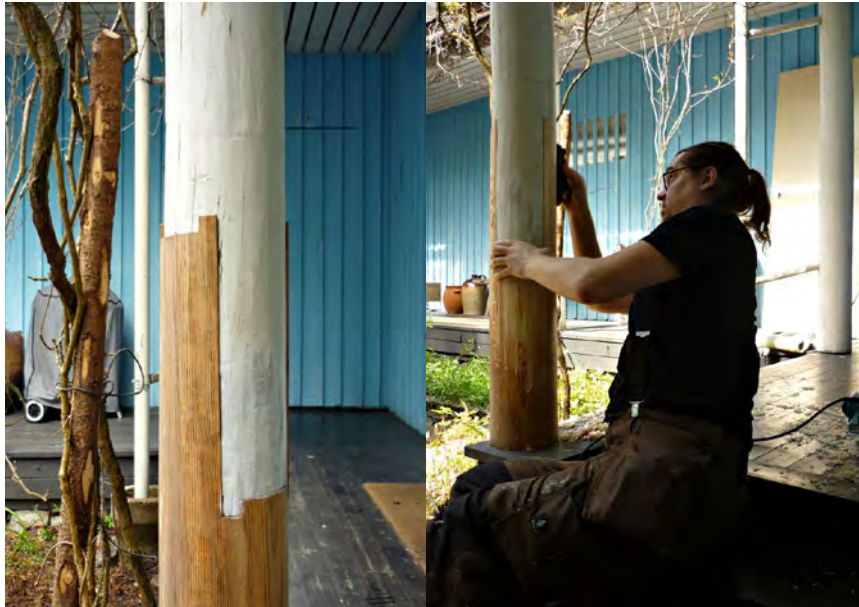
Kaksi vuotta aiemmin tehty pyvään jatkos oli kuivunut riittävästi viimeistelyä varten. Liitos oli pysynyt täysin tiiviinä, mutta jatkoksen pintapuolelle oli tullut ohut kuivumishalkeama.

Jatkos höylättiin lähelle lopullista muotoaan koneella, ja pinta viimeisteltiin käsihöylällä. Sitten jatkos pohjamaalattiin, raot ja halkeamat kitattiin pellavaöljykitillä ja jatkos maalattiin valmiiksi maalarajaukset häivyttään.

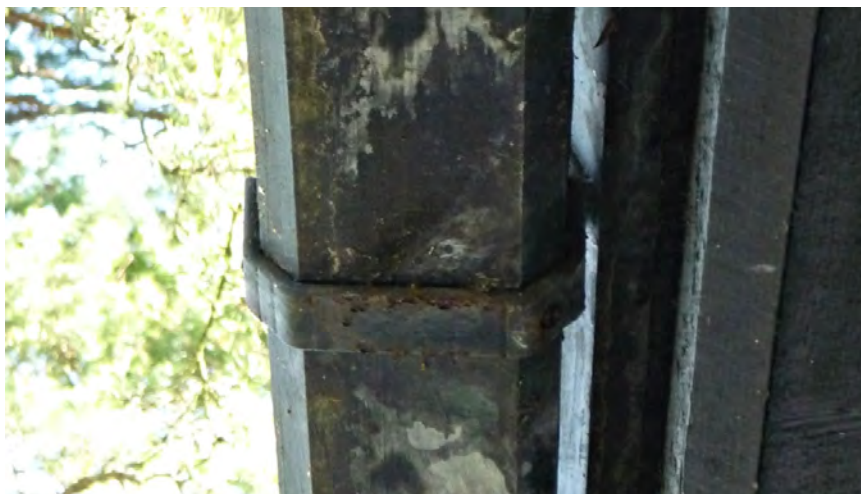
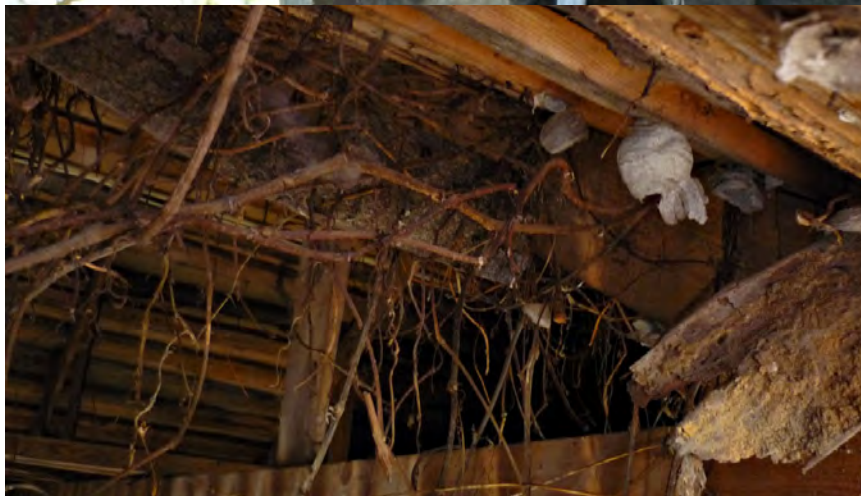
Oivalan kaikki räystäskourut oli uusittu jo ennen vuoden 1987 kunnostuskierrosta; kourut olivat painekyllästettyä puuta ja profiililtaan alkuperäisestä poikkeavia. Kun kouruprofiilia oli muutettu, oli samalla muutettu myös koukkujen muotoa. Pihan puolella uusitut koukut oli kiinnitetty pystysuoraan räystäslautaan ja ulkopuolella vinoon räystäslautaan, minkä vuoksi koukkuja oli kahden mallisia. Vanhastaan koukut olivat kaikkialla olleet kiinni pystysuorassa räystäslaudassa.

Kourut uusittiin siksi, että niiden profiili oli liian matala, minkä vuoksi ne tukkeutuivat helposti ja sadevesi valui niistä yli kastellen julkisivuja. Kourut alkoivat myös olla käyttökänsä päässä; painekyllästyksestä huolimatta niissä oli lahovaurioita ja kasvoi sammalta.

Uudet kourut tilattiin puutavaraliike Tillmanilta muuten alkuperäisen profiilin mukaisina mutta 3 mm leveämpinä, tavoitteena pitempi elinkaari. Materiaaliksi tuli sormijatketty jättiläistuija, jonka pitäisi olla erinomaisen säänkestävää korkean parkkihappopitoisuutensa ja huokoisuutensa vuoksi.

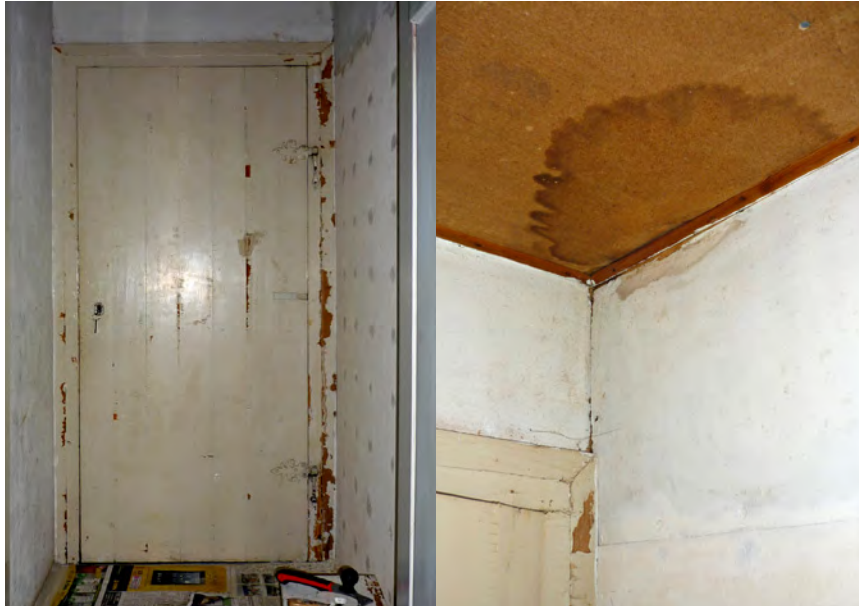
Tuulikaapin kesken jäänyttä kunnostusta jatkettiin. Uusitun ulkoseinän huokolevy oli ehditty maalata kahteen kertaan ja kitata, mutta se oli jäänyt vaille valmiiksi maalausta. Uuden lattian ja vanhan kynnyksen välinen pellavaöljykitti erottui vaaleana raitana. Vanhat huokolevyseinät olivat likaantuneet ja naarmuuntuneet, katon rajaan vanhaan huokolevyyn oli lahonnut reikä ja oven maali oli alkanut rapsahdella irti.

Huokolevyn lahopaikka kitattiin öljytasoitteella, ja huokolevyt maalattiin kahteen kertaan puhtaanvalkoisella maalilla.

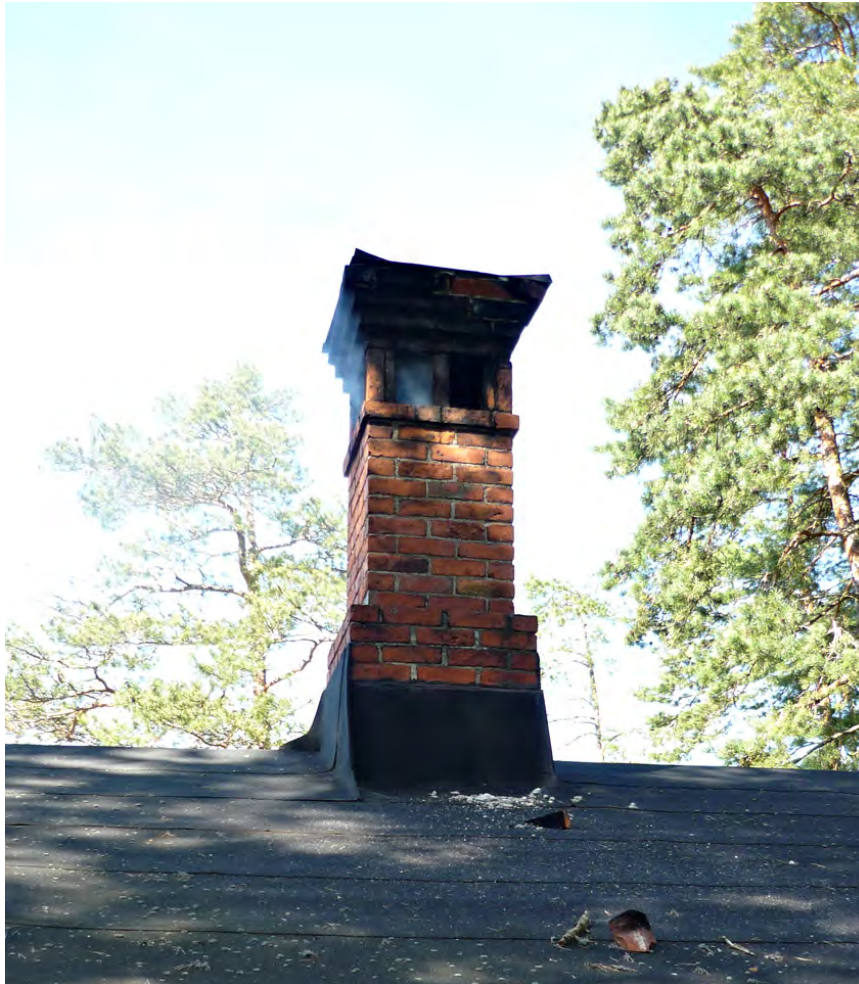
Piippu näytti muuten jokseenkin ehjältä, mutta sen kruunusta oli tipah-
tanut tiilenpalasia saunan katolle, ja peltihatun alla näkyi myös yksi kallel-
laan oleva tiili.

Kun piippua ruvettiin kunnostamaan, huomattiin, että piipun hattu pysyi
enää juuri ja juuri kasassa: kaikki neljä peltihatun nurkkien rautalankasi-
dettä olivat poikki, ja hattua pitivät paikallaan vain ulospäin kallistuneet
tiilet. Ne putosivat katolle, kun peltihattu nostettiin pois. Saumaukset
olivat varisseet tiilien välistä lähet olemattomiin, pystytiilien ja kruunun
välissä oli enää pienet laastinokareet.

Saumat avattiin kauttaaltaan 1–1,5 cm syvyydeltä, joskin suurin osa oli
jo auki, ja saumoista poistettiin sammaleet ja hämähäkit. Työvälineenä
käytettiin maalikaavinta, jonka terä oli työnnetty sivulta ulos. Pöly pois-
tettiin harjaamalla ja vedellä suihkupullosta ruiskuttamalla.

Irronneet tiilet muurattiin takaisin paikalleen. Rikkoontunut tiili korvat-
tiin liiterin luota tiilikasasta löytyneellä, vanhalla kovaksi palaneella
tiilellä, joka oli samaa kokoa kuin piipun tiilet. Piipun hattu kiinnitettiin
takaisin paikalleen, ja saumat kostutettiin ja saumattiin hautakalkkilaas-
tilla, jonka raekoko oli 0–4 mm.

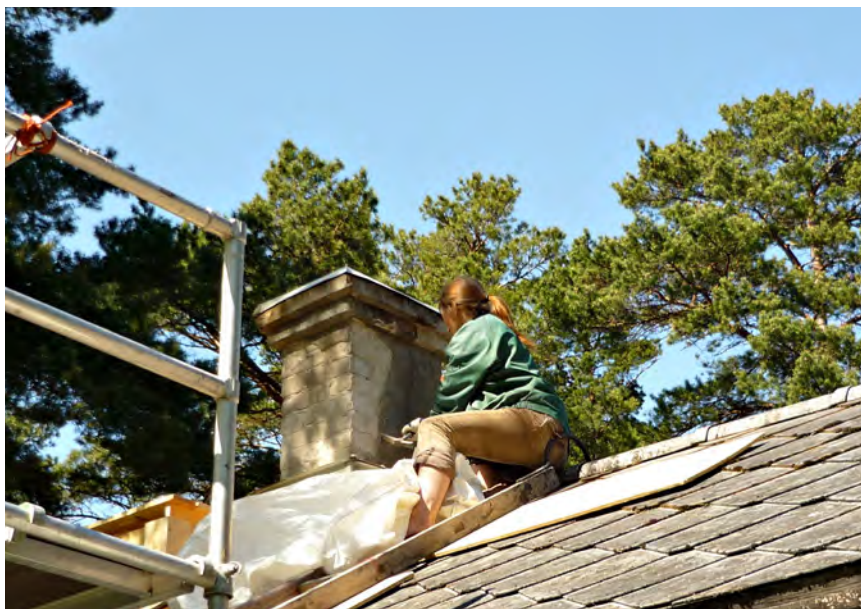
Päärakennuksen savupiippujen rappaukset olivat vaurioituneet. Niistä irrotettiin suuremmat pohjastaan irtonaiset alueet. Salin piipusta jouduttiin rappaamaan kokonaan kaksi kylkeä ja puoliksi yksi. Keittiön piippuun tehtiin pienempiä paikkauksia ja työhuoneen piippuun suurempia.

Laastina käytettiin Hyvinkään betonin märkälaastia (hautakalkkia), johon lisättiin paremman tartunnan saamiseksi sementtiä (piiput on muurattu kalkki–hiekkatiilistä). Pohjarappauksen raekoko oli 0–4 mm ja kalkin ja sementin suhde 50–50, pintarappauksen raekoko 0–1 mm ks 65–35.

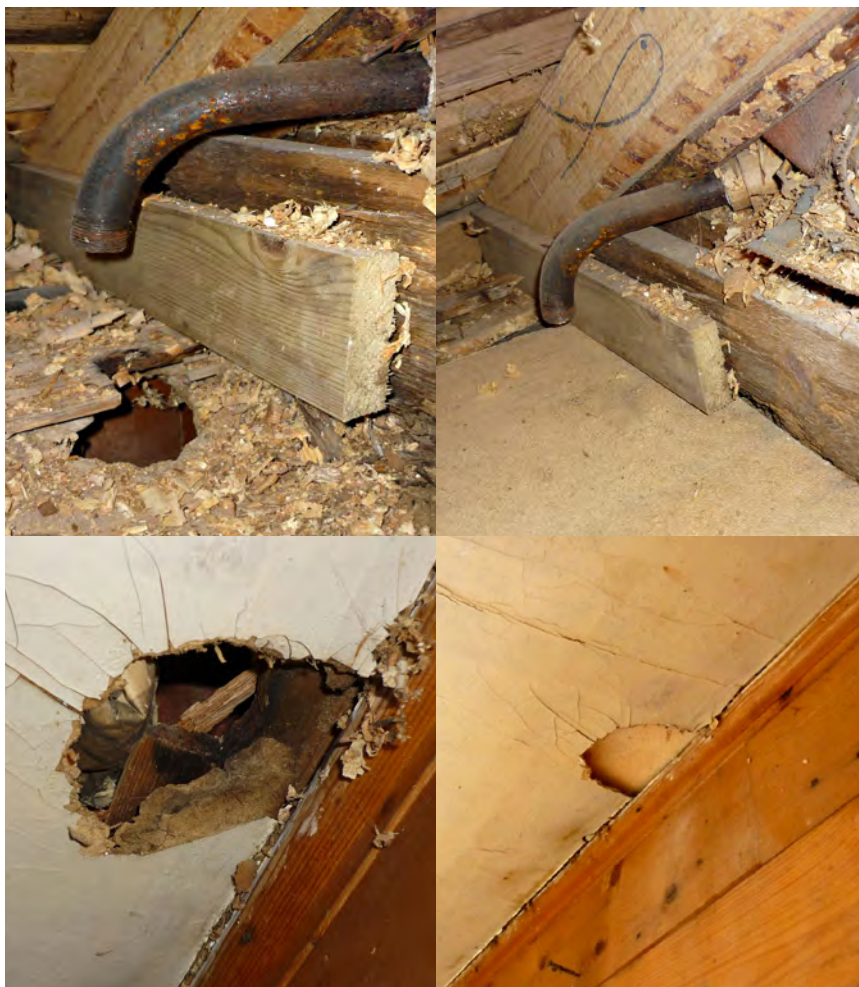
Talven 2013 aikana käytävän huokolevykattoon oli ilmestynyt vanhan patteriputken läpiviennin paikkauksen kohdalle lähes 10-senttinen reikä, josta oli varissut purua lattialle. Reikä aiottiin ensin paikata muotoon leikatulla huokolevyn palalla, mutta vaurio paljastuikin odotettua suuremmaksi: huokolevyä oli reiän ympärillä maalin alla jäljellä vain muutaman millin paksuinen kerros, ja huokolevyn päällä olevat ponttilaudat olivat lahonneet noin puolen metrin etäisyydeltä siten, että ne saattoi suureksi osaksi kaivaa pois käsin.

Vaurio on vanha, ehkäpä alkujaan peräti patterijärjestelmän sodanaikaisesta rikkoutumisesta johtuva; vauriokohta puruineen kaikkineen oli pölisevän kuivaa. Reiän vieressä olevaa, kyljestään lahonneutta kattovasaa on jossain vaiheessa vahvistettu lyömällä sen kylkeen painekyllästetty laudankappale.

Koska vintillä on vanhoja asbestilla suojattuja patteriputkia, joista on paikoin varissut kipsiä ja mahdollisesti myös asbestia täytteen sekaan, ei rakenteen perusteellinen korjaus tule kyseeseen ennen asbestipurkua. Reikä laitettiin tilapäisesti umpeen asettamalla sen päälle ensin pienempi ja sitten suurempi huokolevyn pala ja peittämällä ne sitten puruilla.

Jos asbestipurkua ei tehdä, ei rakennetta voi korjata ennalleen. Rakennekerrokset alhaalta ylöspäin ovat seuraavat: öljymaalilla maalattu huokolevy, ponttilaudoitus, tervapaperi/pahvi, purutäyte, pahvi/vuoden 1932 sanomalehdet (kuten Uusi Suomi) ja erilaiset linoleum-maton kappaleet.

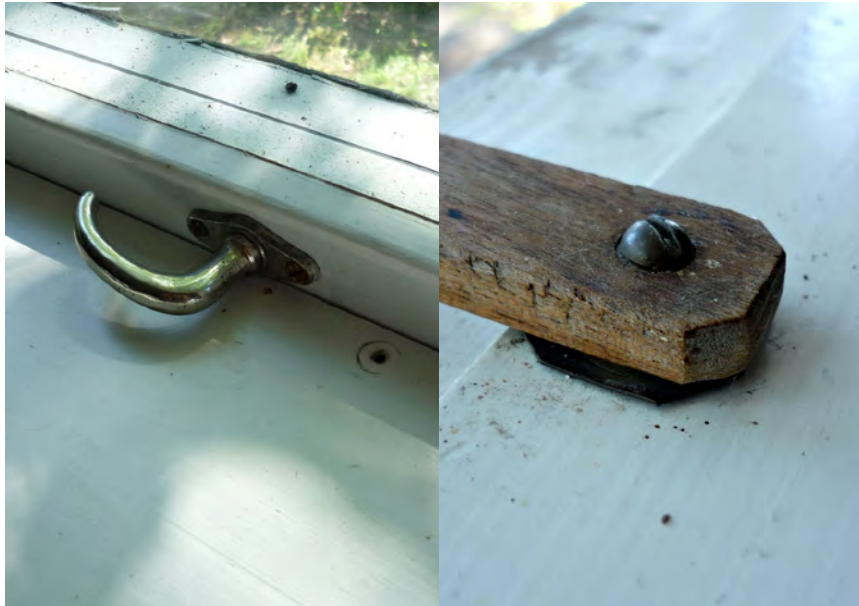
Salin toisesta funkisikkunasta oli kadonnut mahonkinen aukipidin, mutta toisessa se oli onneksi tallessa. Uusi valmistettiin talon vanhasta tarvepuusta alkuperäisen mallin mukaan.

Kahdeksankulmainen aluslevy tehtiin kuparilevystä, jota oli hankittu räystäskouruja varten, ja vanhan kuparikolikon sijasta käytettiin viisisenttistä, jonka keskelle porattiin reikä. Talon vanhasta ruuvipurkista löytyi sopiva messinkiruuvi, jonka kanta on kylläkin senkattu – alkuperäisessä on kupukantaruuvi.

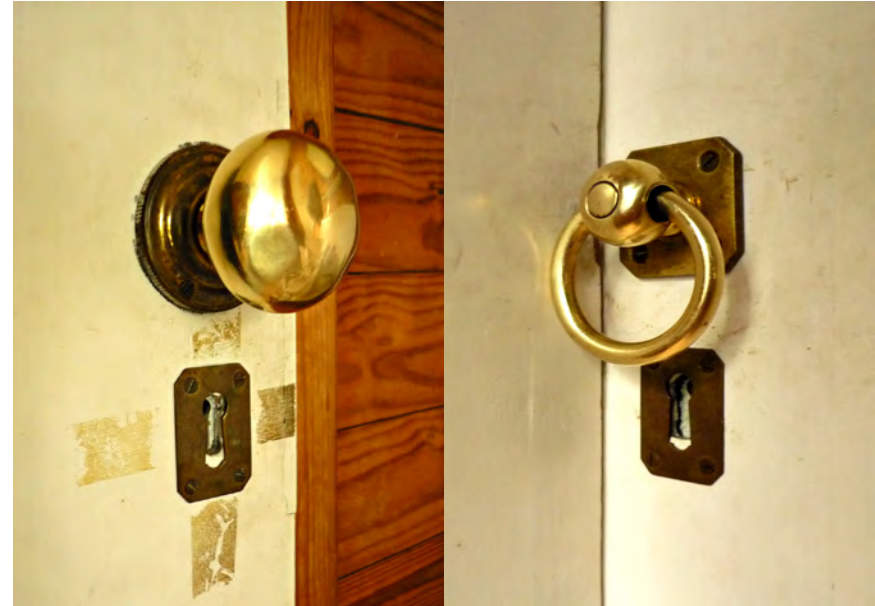
MAKUHUONEEN OVI

Makuuhuoneen oven vedin oli rikkoutunut siten, että osat irtosivat toisistaan. Vedin korjautettiin Rakennusapteekissa ja asennettiin takaisin paikalleen. Sisäpuolella olevat teippitahrat liuotettiin pois denaturoidulla sprillä.

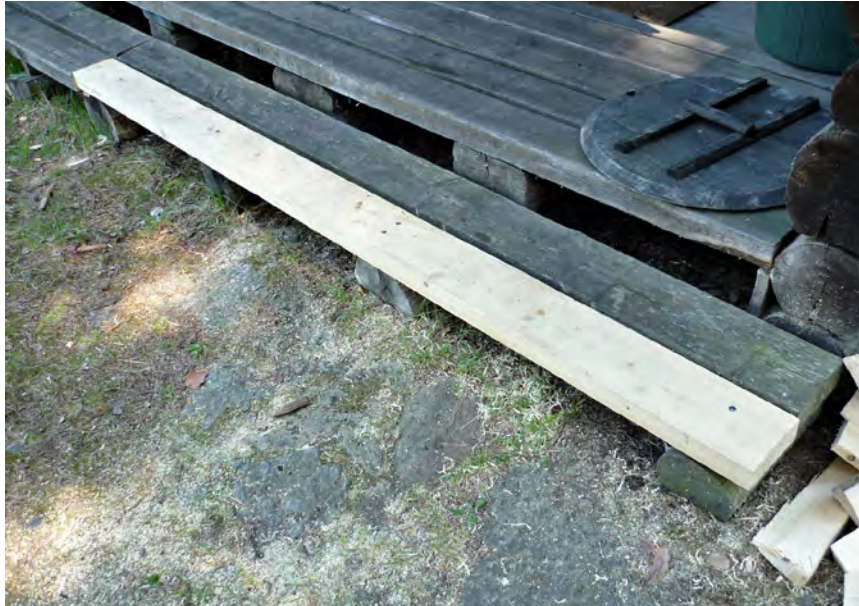
SAUNAN PORTAAN HÄTÄKORJAUS

Saunan porras oli niin huonossa kunnossa, että siihen täytyi tehdä hätäkorjaus: kaikkein lahoin, osin jo maatonut lankku vaihdettiin.
