VILLA OIVALAN RESTAUROINTI KEVÄÄLLÄ 2013

LIVADY
OSAKEYHTIÖ

Oivalassa 8.6.2013, Marko Huttunen ja Juulia Mikkola

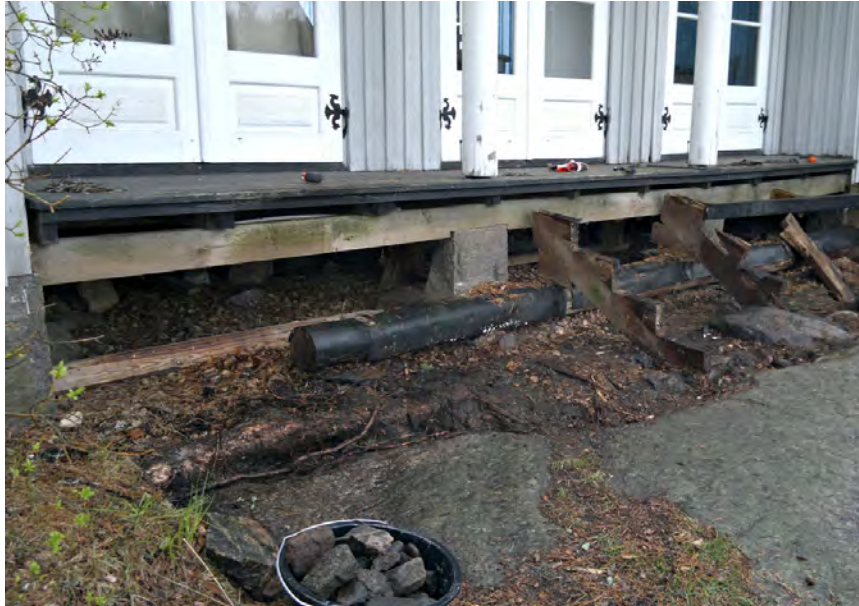
Pahasti lahonneet portaat alkoivat jo vaarantaa turvallisuutta. Portaissa oli puutavaraa ainakin kolmesta eri rakennusvaiheesta. Astinlaudat olivat mahdollisesti 1980-luvun korjauksesta, reisilankut olivat pääosin niitä vanhempia. Alimman porrasaskelman astinlankut olivat painekyllästettyä puuta. Portaissa oli osaksi käytetty vanhoja leikattuja nauloja, joiden kannoissa oli R-merkki, osaksi tavallisia, vaihtelevan pituisia, kuumasinkittyjä lankanauvoja. Toisesta päästä oli hävinnyt rimoista tehty ritilä. Koko porras oli siirtynyt noin 10 cm pohjoiseen päin.

Vanhojen reisilankkujen yläpäissä oli edelleen jäljellä vanhoja ristiin lyötyjä nauvoja, joilla reisilankut olivat olleet kiinni alasidepuussa. Kun alasidepuu oli jossakin vaiheessa uusittu 2x8 tuuman soiroksi, reisilankut oli irrotettu ja tuettu maahan pitkälleen asetettuun kuusitukkiin, joka oli suojattu bitumihuovalla (ks. viereisen sivun kuva). Reunimmainen reisilankku, josta ritilä oli hävinnyt, oli uusittu kokonaan painekyllästetystä puusta ja tuettu paikalleen pystypuulla. Portaiden alle oli laitettu talteen patkä vanhaa, 125 x125 mm:n vajasärmäistä alasideparrua, jossa näkyvät vielä vanhojen reisilankkujen naulanreiät.

Vanhat portaat purettiin kokonaan ja vanhat leikatut naulat otettiin talteen ja oiottiin. Portaiden alta kaivettiin pois sinne kertynyttä maata niin, että reisilankkujen perustuskivet saatiin esille. Reisilankkujen alapäävät olivat olleet maan pinnan alla ja olivat siksi niin lahoja, että yhtäkään ei voitu käyttää uudelleen. Reisilankut oli koottu 2x6 tuuman lankuista, joiden päälle oli naulattu kolmion muotoiset palat. Yläpinnat oli suojattu ohuella bitumihuovalla.

Alimman puretun porrasaskelman painekyllästetyt astinlankut käytettiin uusien reisilankkujen materiaaliksi, mihin ne juuri riittivät. Reunimaiset reisilankut asennettiin hiukan kesemmälle kuin aiemmin, jotta portaiden alta pääsee ryömimään talon alle (aiemmin sinne on päässyt vain portaita tai terasseja purkamalla). Uudet reisilankut tuettiin kallioon taikka vanhoille tai uusille kiville. Reisilankkujen alapääät muotoiltiin perustuksiinsa sopiviksi, ja niiden lepo- ja liitospinnat tervattiin. Yläosastaan reisilankut naulattiin kiinni joskus aiemmin uusittuun alasidepuuhun.

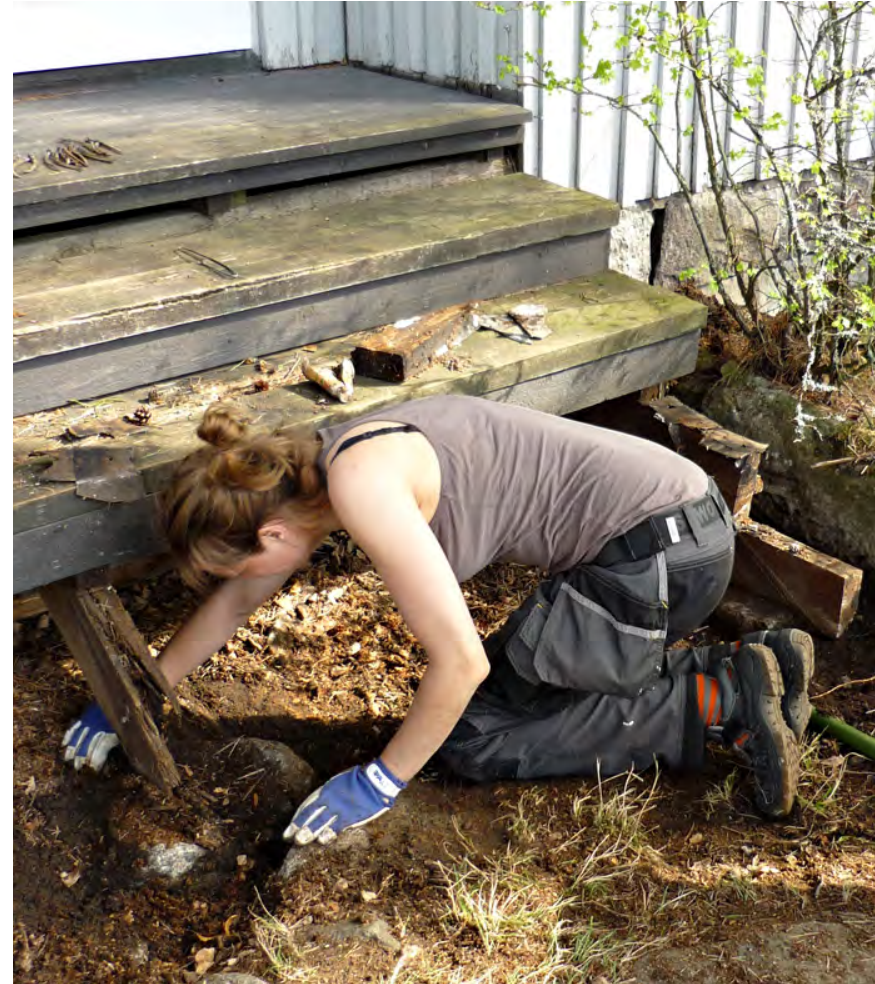
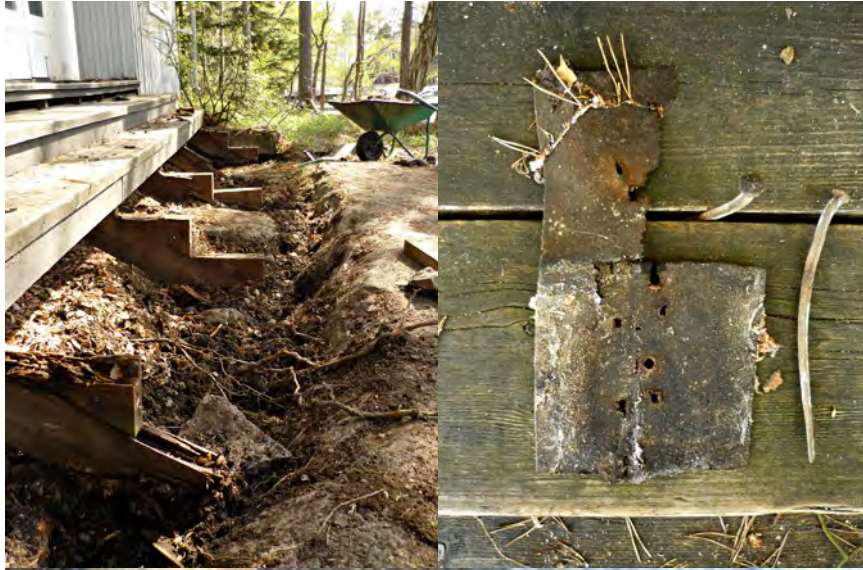
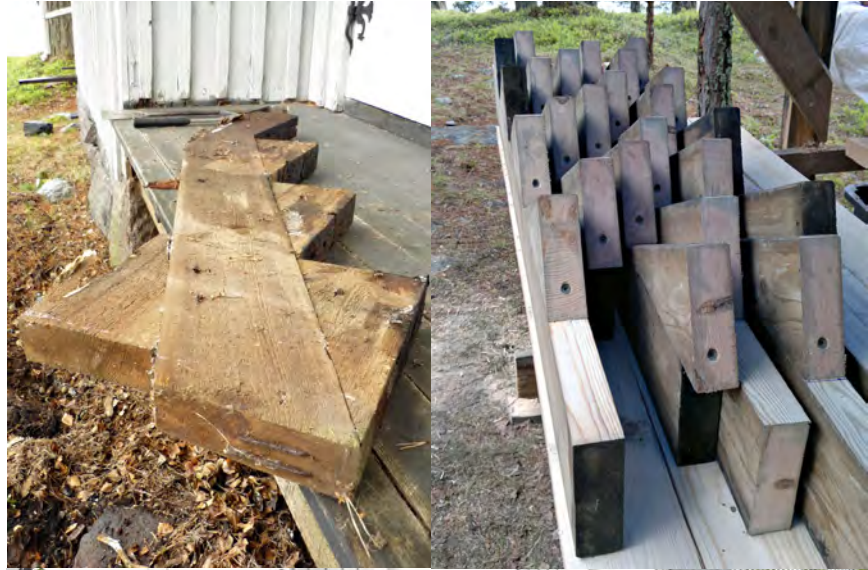
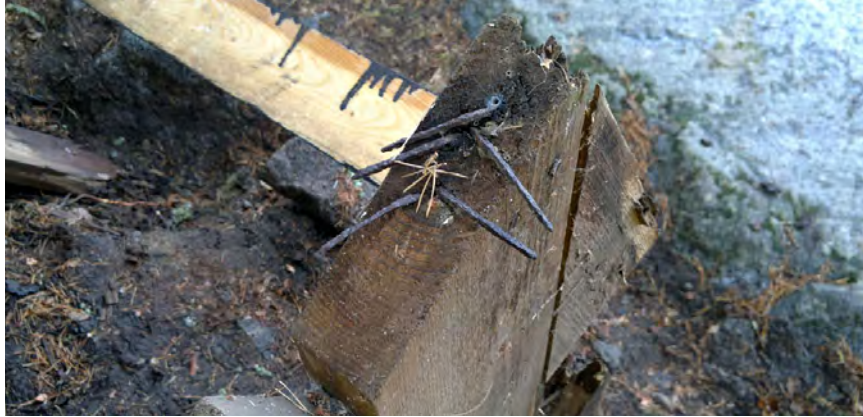
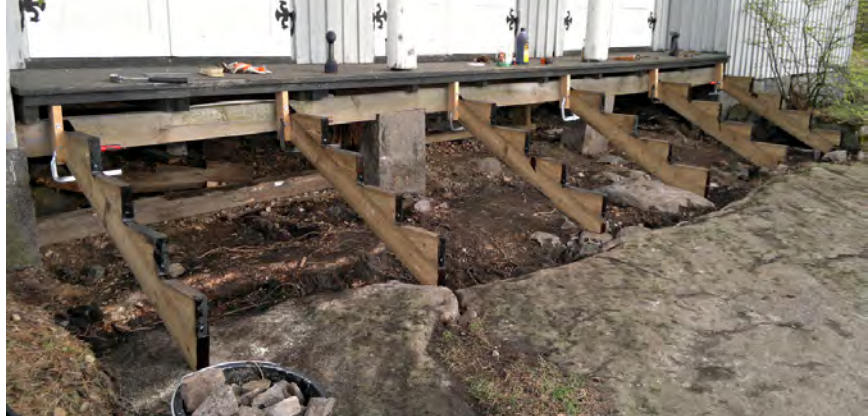
Uusia portaita varten oli tilattu paikallista puutavaraa. Sahauksessa oli kuitenkin ollut puun pihkaisuuden vuoksi ongelmia; puutavara ei ollut mittatarkkaa eikä syrjistään suoraa. Askelmat jouduttiin siksi tekemään työmaalla ennestään olevasta puutavarasta, joka miltei riitti astinlankuiksi. Viimeiset lankut tehtiin suoristamalla tilattua puutavaraa käsisirkkelillä.

Astinlankut tehtiin pääosin 50x150mm:n lankuista. Niiden yläsärmät höylättiin käsihöylällä viistoiksi, ja pinnoista hiottiin pois sahatavaran tikkuisuutta. Astinlankkujen päihin ja nauvoja varten porattuihin reikiin imeytettiin runsaasti tervaa ennen asentamista, naulojen ympärille vielä asentamisen jälkeenkin. Lankut naulattiin kiinni osin vanhoilla leikatuilla nauloilla ja osin uusilla 150-millisillä kuumasinkityillä nauloilla. Lankkujen väliin jätettiin 8mm:n raot (timpurin kynän ohuempi mitta). Koska joskus aiemmin uusittu alasidepuu oli asennettu vinoon, tuli ylimmästä askelmasta toiseen päähän levenevä.

Varvaslaudat tehtiin 25x125mm:n laudasta. Terassitason etureunan varvaslauta oli jostakin syystä puuttunut, mutta nyt sekin asennettiin paikalleen.

Portaiden päiden säleiköt jätettiin pois, jotta talon alle pääsee helposti tarkistamaan rakenteiden kuntoa. Jos se katsotaan tarpeelliseksi, voidaan säleiköt lisätä myöhemmin.

Kun tervaukset olivat kuivuneet viikon päivät, maalattiin koko porras kertaalleen mustalla Roslagin mahongilla.

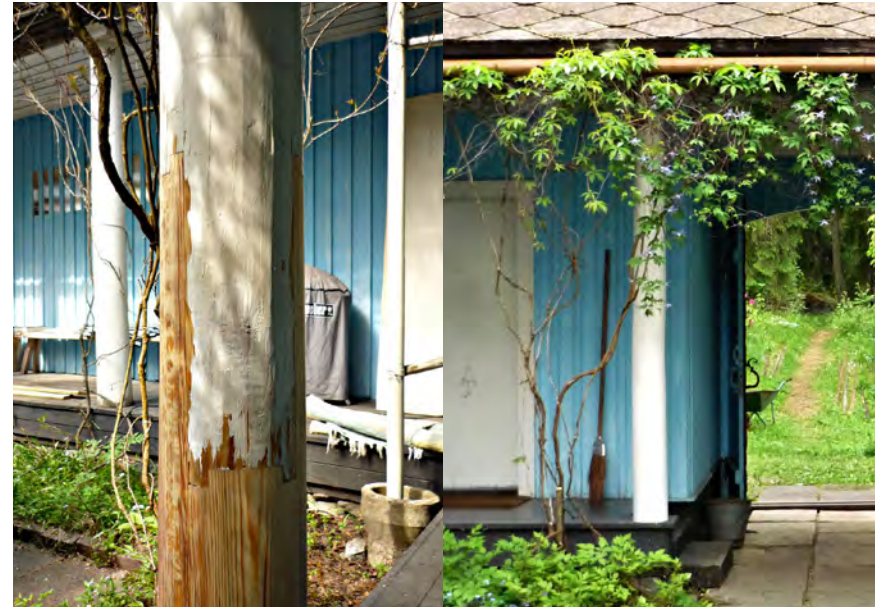
Kaksi vuotta aiemmin tehty pyvään jatkos oli kuivunut riittävästi viimeistelyä varten. Liitos oli pysynyt täysin tiiviinä, mutta jatkoksen pintapuolelle oli tullut ohut kuivumishalkeama.

Jatkos höylättiin lähelle lopullista muotoaan koneella, ja pinta viimeisteltiin käsihöylällä. Sitten jatkos pohjamaalattiin, raot ja halkeamat kitattiin pellavaöljykitillä ja jatkos maalattiin valmiiksi maalarajaukset häivyttään.

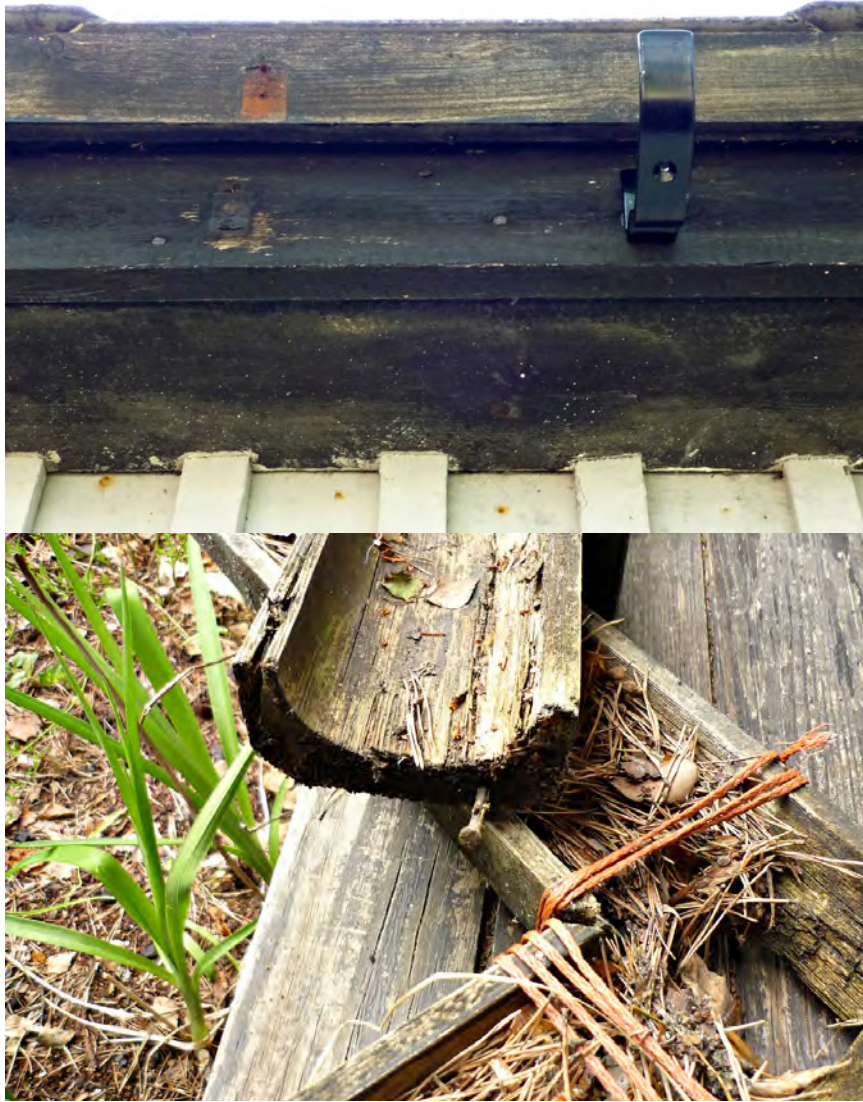
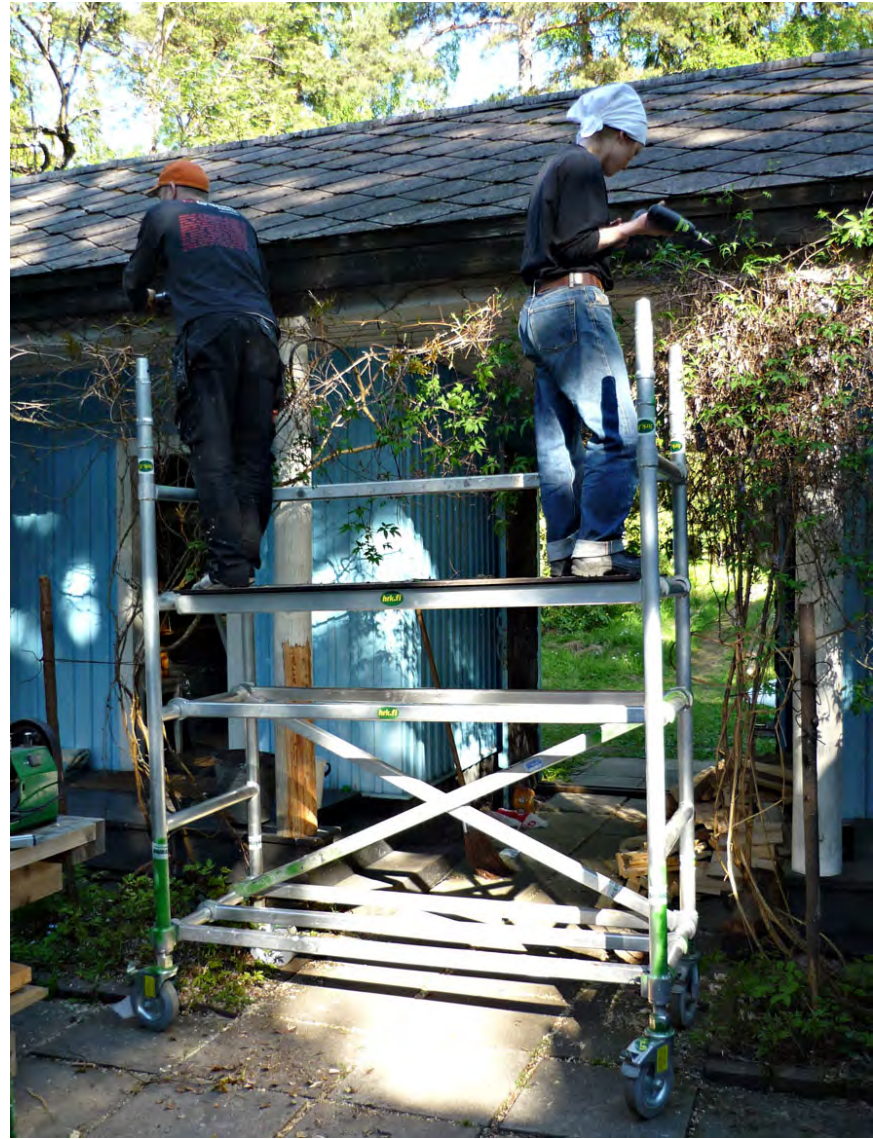
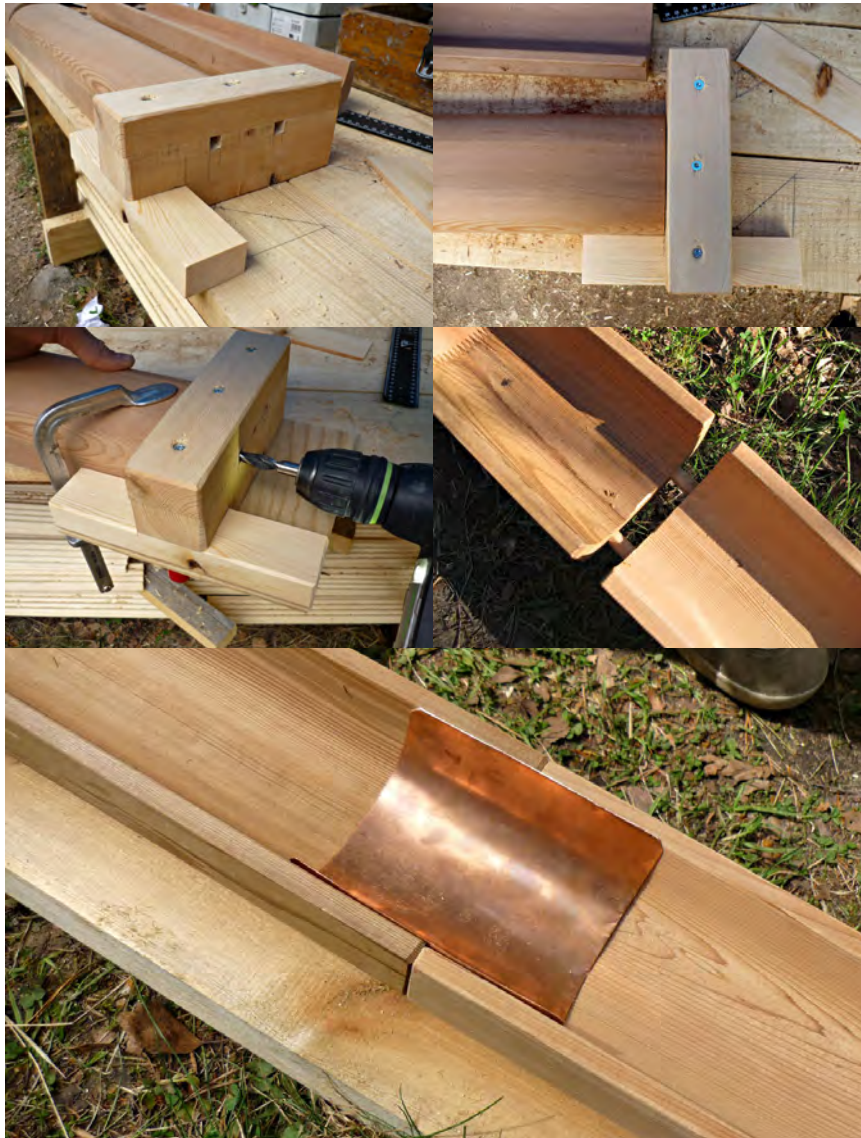
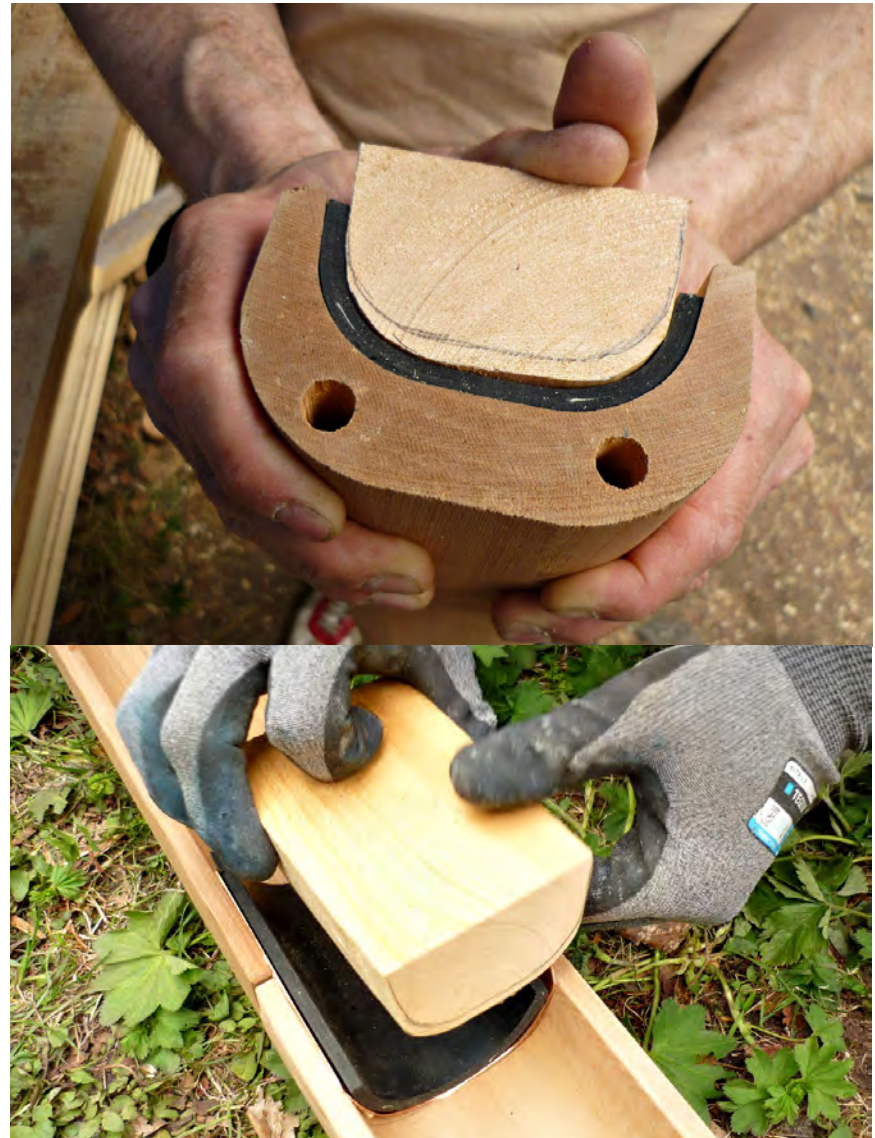
Oivalan kaikki räystäskourut oli uusittu jo ennen vuoden 1987 kunnostuskierrosta; kourut olivat painekyllästettyä puuta ja profiililtaan alkuperäisestä poikkeavia. Kun kouruprofiilia oli muutettu, oli samalla muutettu myös koukkujen muotoa. Pihan puolella uusitut koukut oli kiinnitetty pystysuoraan räystäslautaan ja ulkopuolella vinoon räystäslautaan, minkä vuoksi koukkuja oli kahden mallisia. Vanhastaan koukut olivat kaikkialla olleet kiinni pystysuorassa räystäslaudassa.

Kourut uusittiin siksi, että niiden profiili oli liian matala, minkä vuoksi ne tukkeutuivat helposti ja sadevesi valui niistä yli kastellen julkisivuja. Kourut alkoivat myös olla käyttökänsä päässä; painekyllästyksestä huolimatta niissä oli lahovaurioita ja kasvoi sammalta.

Ulkopuolella kourujen purkaminen kävi helposti, mutta sisäpihalla kärhöt olivat kasvaneet kourujen ympäri ja räystäslautojen välistä myös pitkälle ullakolle. Siksi kourut jouduttiin pätkimään ja vetämään varovasti pituus-suuntaan irti niitä ympäröivästä oksastosta. Kärhöjen tukemista oli ehditty pohtia ja kysyä siitä asiantuntijan neuvoakin, mutta kun kourut purettiin pois, kävi ilmi, että kärhöt riippuivat tiukasti paikoillaan.

Uudet kourut tilattiin puutavaraliike Tillmanilta muuten alkuperäisen profiilin mukaisina mutta 3 mm leveämpinä, tavoitteena pitempi elinkaari. Materiaaliksi tuli sormijatketty jättiläistuija, jonka pitäisi olla erinomaisen säänkestävää korkean parkkihappopitoisuutensa ja huokoisuutensa vuoksi.

Uudet koukut tilattiin seppä, restaurointimestari Juhani Suolahdelta sinkkimaalilla ja mustalla pulverimaalilla maalattuina.

Kukin rakennuksen sisä- ja ulkoräystäistä mitattiin ja varustettiin linjalangalla, minkä jälkeen tutkittiin räystään ja tulevan kourun kaadot. Kourut asemoitiin kaatamaan aina keskeltä nurkkia kohti, poikkeuksena sisäpihan pohjoisivun kouru, joka kaataa rakennuksen epätasaisen painumisen takia vain toiseen suuntaan.

Nurkkaliitoksista ja puskuatkoksista tehtiin ensin lyhyet koekappaleet, joiden avulla lopullinen työtapa päätettiin. Puskuiliitokset tehtiin tapittamalla, jotta kourut eivät pääsisi kietymään jatkosten kohdalta. Tapit veistettiin kourutavarasta. Jotta tappien reijät saatiin porattua suoraan, valmistettiin työtä helpottava jig. Jatkoskohdat tiivistettiin kouruun 0,5 mm:n kuparilevyllä, joka liimattiin kouruun Sikaflex-11FC-massalla. Liimauksen apuna käytettiin kourun mukaan veistettyä klossia sekä puukiiloja ja kumimattoa.

Jatkokset sijoitettiin niin, ettei niitä tullut kulkureittien kohdalle. Koukut sijoitettiin jatkosten mukaisesti, minkä vuoksi niitä ei tullut kaikille sivuille samaa määrää.

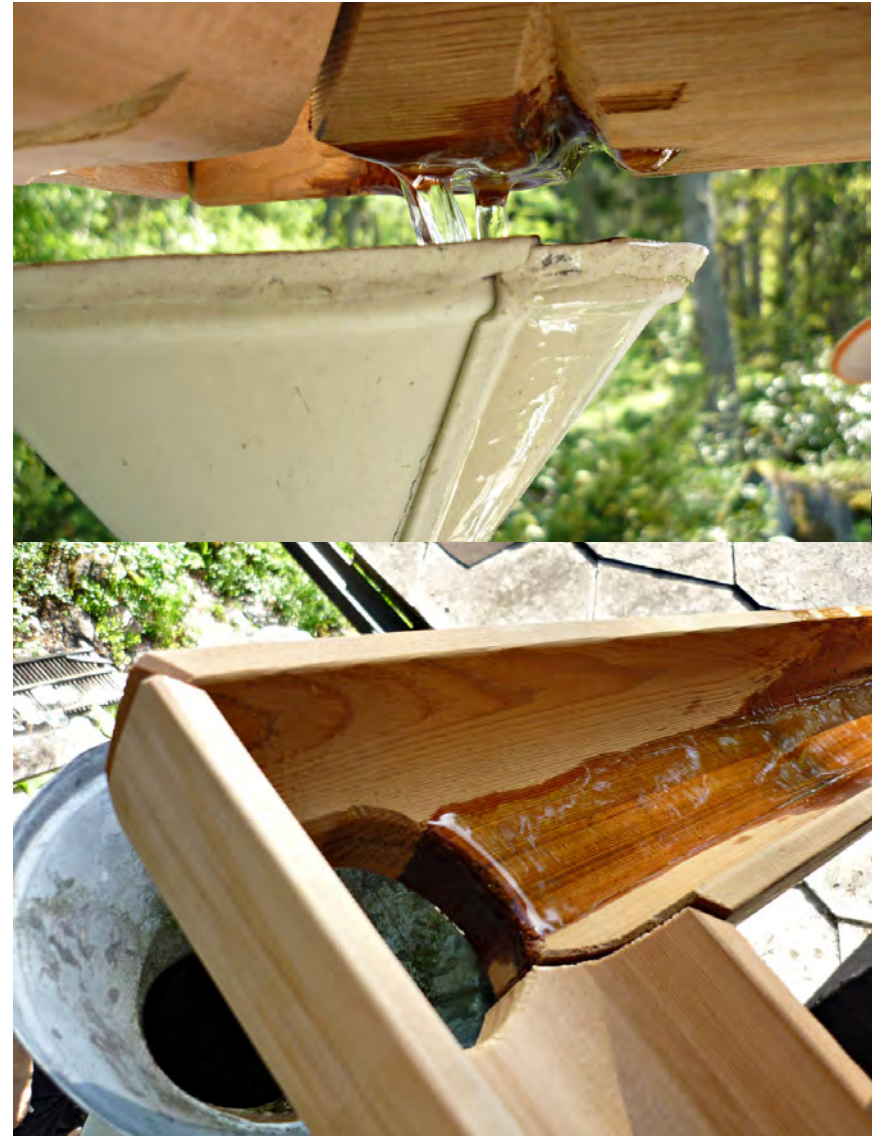
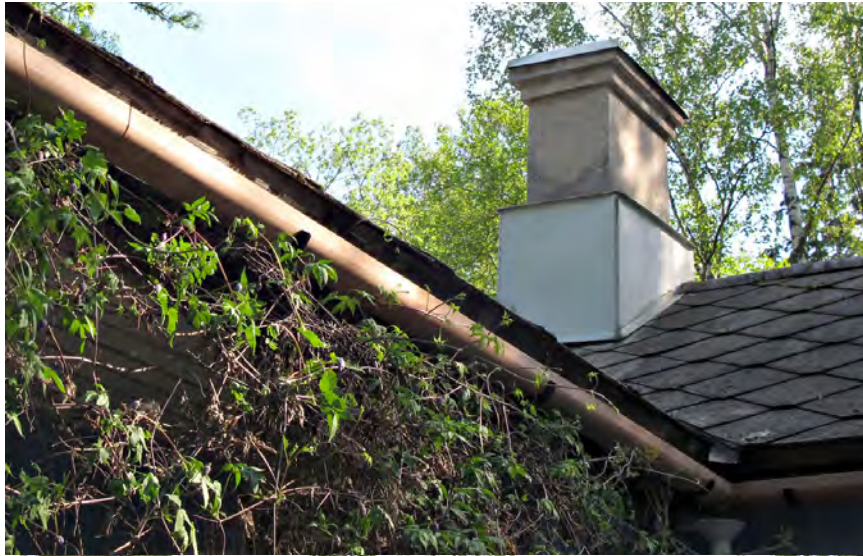
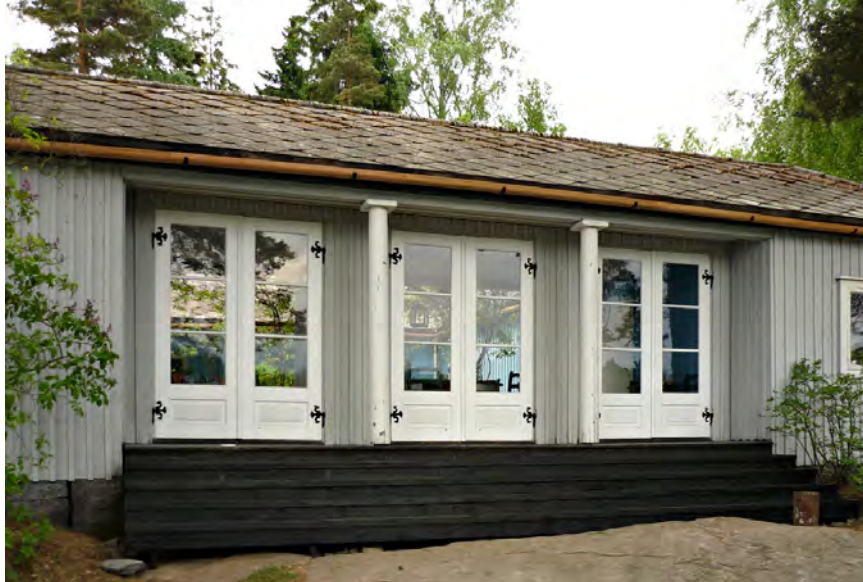
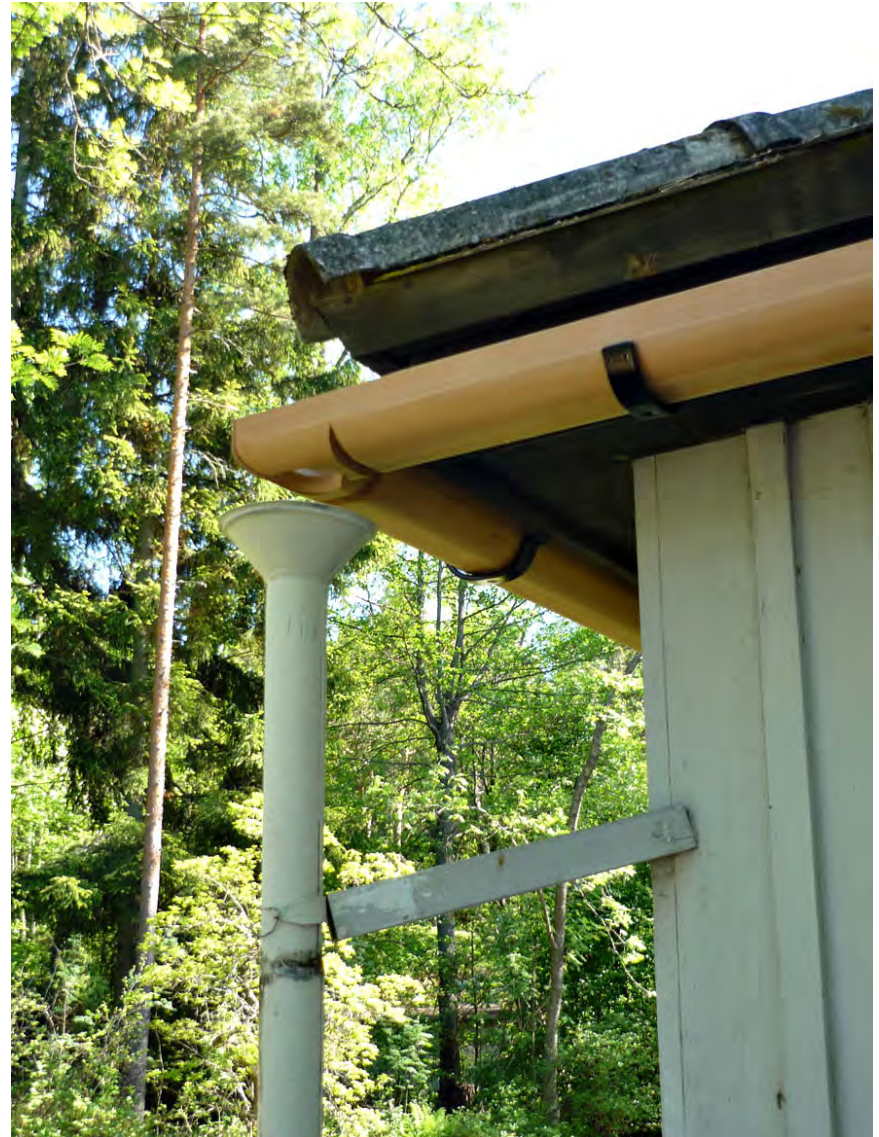
Kun kourut oli asennettu paikalleen, syöksytorvien korkeus ja niiden puukannakkeiden kiinnitys talon nurkkiin tarkastettiin – osa puukiinnikkeistä oli hiukan lurpahtanut.

Kun veden valumista kouruista suppiloihin testattiin, huomattiin, että suppiloiden etäisyyksiä talon nurkista joudutaan luultavasti hieman korjaamaan. Tämä työ jäi kuitenkin tehtäväksi seuraavan restaurointirupeaman yhteydessä.

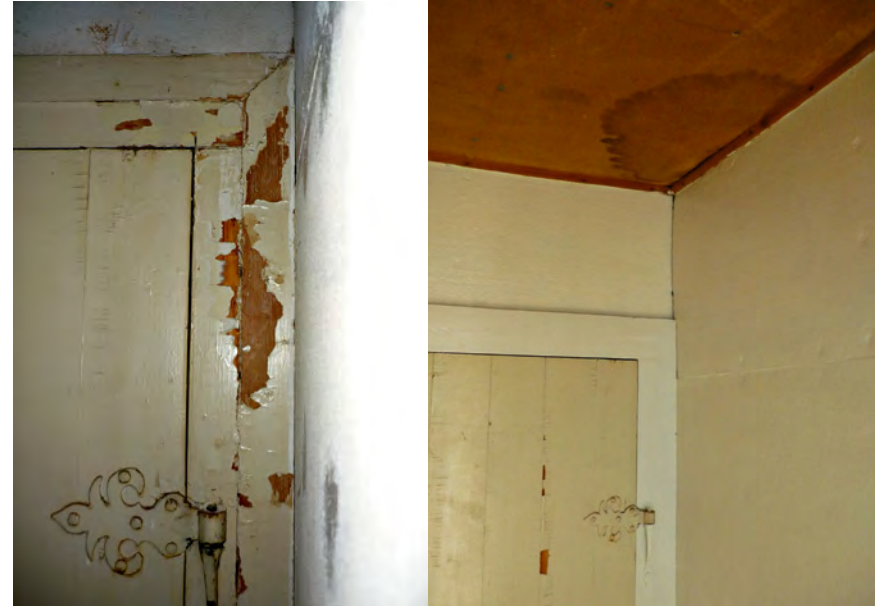
Tuulikaapin kesken jäänyttä kunnostusta jatkettiin. Uusitun ulkoseinän huokolevy oli ehditty maalata kahteen kertaan ja kitata, mutta se oli jäänyt vaille valmiiksi maalausta. Uuden lattian ja vanhan kynnyksen välinen pellavaöljykitti erottui vaaleana raitana. Vanhat huokolevyseinät olivat likaantuneet ja naarmuuntuneet, katon rajaan vanhaan huokolevyyn oli lahonnut reikä ja oven maali oli alkanut rapsahdella irti.

Huokolevyn lahopaikka kitattiin öljytasoitteella, ja huokolevyt maalattiin kahteen kertaan puhtaanvalkoisella maalilla.

Sisäoven karmeista ja karmilistoista kaavittiin pois irtoava maali, ja ne paikkamaalattiin, kitattiin öljytasoitteella ja maalattiin toiseen kertaan antiikinvalkoisella maalilla. Väri oli kuitenkin liian valkoinen, joten karmit listoineen on maalattava vielä kellansävyisemmällä maalilla.

Kynnyksen viereinen pellavaöljykittaus maalattiin tumman ruskeaksi.

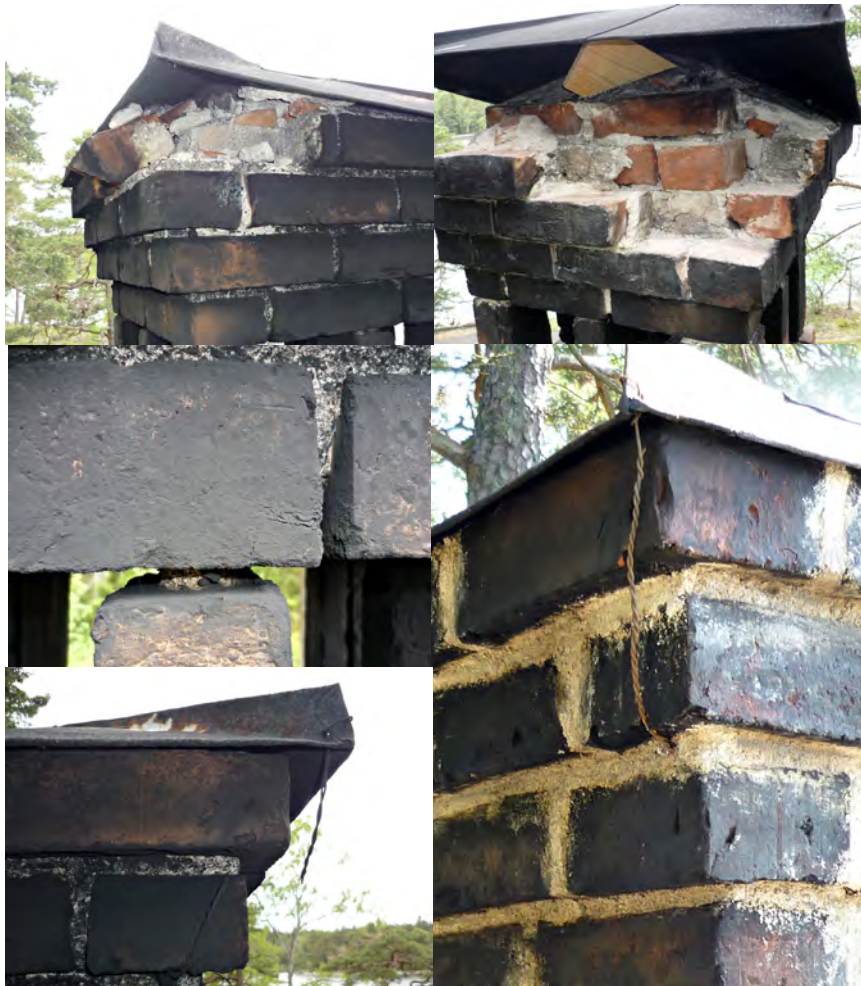
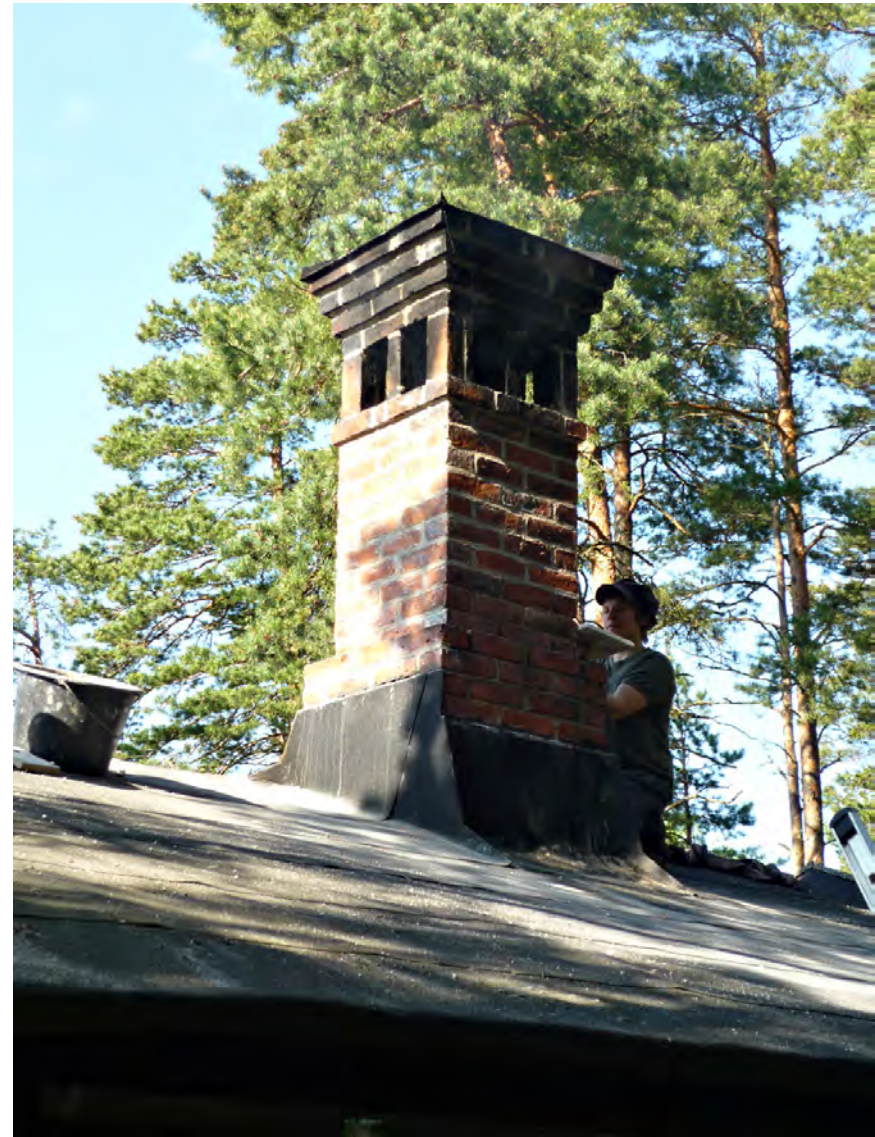
Piippu näytti muuten jokseenkin ehjältä, mutta sen kruunusta oli tipah-
tanut tiilenpalasia saunan katolle, ja peltihatun alla näkyi myös yksi kallel-
laan oleva tiili.

Kun piippua ruvettiin kunnostamaan, huomattiin, että piipun hattu pysyi
enää juuri ja juuri kasassa: kaikki neljä peltihatun nurkkien rautalankasi-
dettä olivat poikki, ja hattua pitivät paikallaan vain ulospäin kallistuneet
tiilet. Ne putosivat katolle, kun peltihattu nostettiin pois. Saumaukset
olivat varisseet tiilien välistä lähet olemattomiin, pystytiilien ja kruunun
välissä oli enää pienet laastinokareet.

Saumat avattiin kauttaaltaan 1–1,5 cm syvyydeltä, joskin suurin osa oli
jo auki, ja saumoista poistettiin sammaleet ja hämähäkit. Työvälineenä
käytettiin maalikaavinta, jonka terä oli työnnetty sivulta ulos. Pöly pois-
tettiin harjaamalla ja vedellä suihkupullosta ruiskuttamalla.

Irronneet tiilet muurattiin takaisin paikalleen. Rikkoontunut tiili korvat-
tiin liiterin luota tiilikasasta löytyneellä, vanhalla kovaksi palaneella
tiilellä, joka oli samaa kokoa kuin piipun tiilet. Piipun hattu kiinnitettiin
takaisin paikalleen, ja saumat kostutettiin ja saumattiin hautakalkkilaas-
tilla, jonka raekoko oli 0–4 mm.

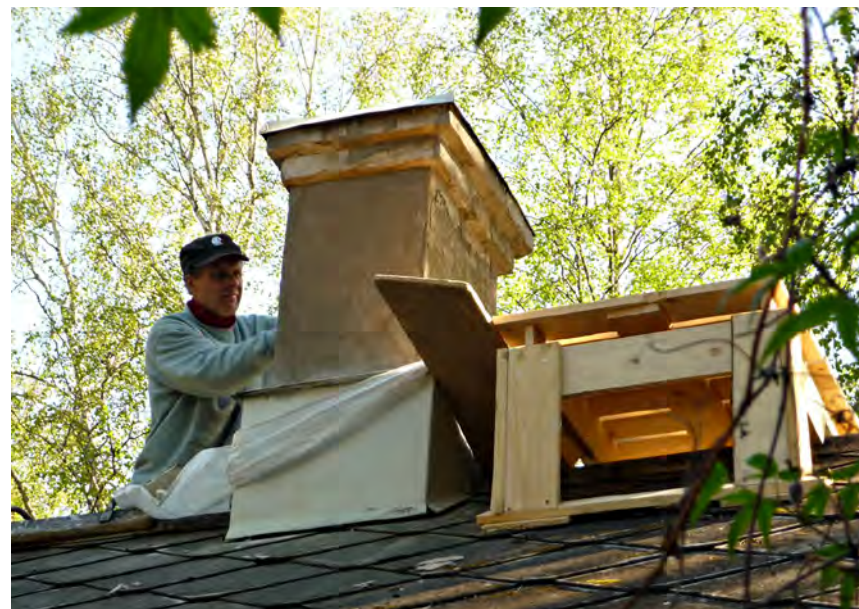
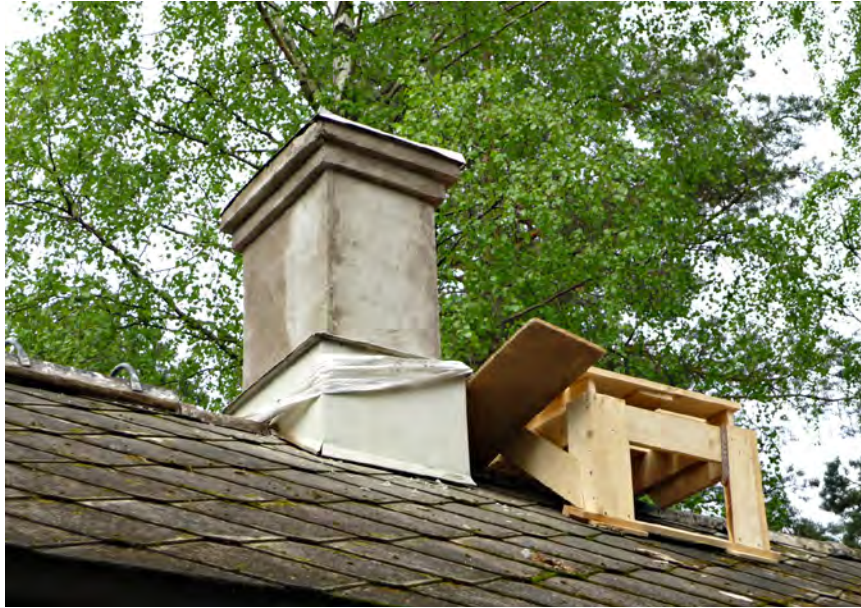
Päärakennuksen savupiippujen rappaukset olivat vaurioituneet. Niistä irrotettiin suuremmat pohjastaan irtonaiset alueet. Salin piipusta jouduttiin rappaamaan kokonaan kaksi kylkeä ja puoliksi yksi. Keittiön piippuun tehtiin pienempiä paikkauksia ja työhuoneen piippuun suurempia.

Laastina käytettiin Hyvinkään betonin märkälaastia (hautakalkkia), johon lisättiin paremman tartunnan saamiseksi sementtiä (piiput on muurattu kalkki–hiekkatiilistä). Pohjarappauksen raekoko oli 0–4 mm ja kalkin ja sementin suhde 50–50, pintarappauksen raekoko 0–1 mm ks 65–35.

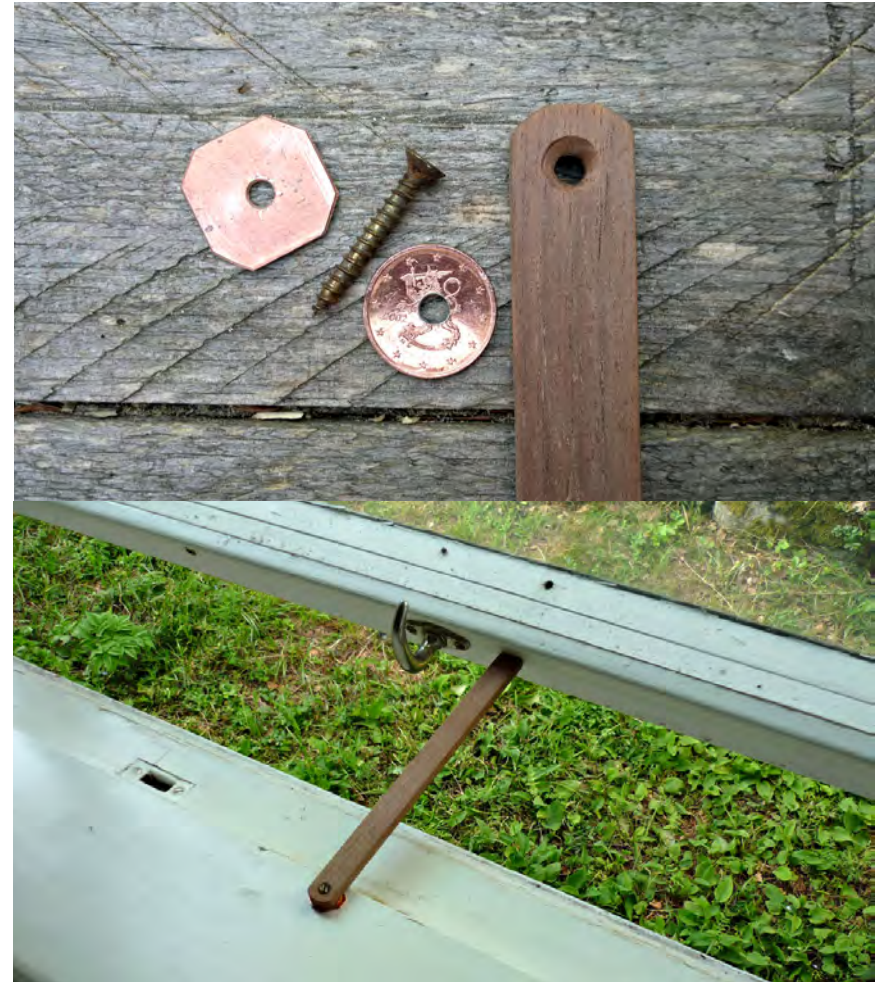
S A L I N I K K U N A N A U K I P I D I N

Salin toisesta funkisikkunasta oli kadonnut mahonkinen aukipidin, mutta toisessa se oli onneksi tallessa. Uusi valmistettiin talon vanhasta tarvepuusta alkuperäisen mallin mukaan.

Kahdeksankulmainen aluslevy tehtiin kuparilevystä, jota oli hankittu räystäskouruja varten, ja vanhan kuparikolikon sijasta käytettiin viisisenttistä, jonka keskelle porattiin reikä. Talon vanhasta ruuvipurkista löytyi sopiva messinkiruuvi, jonka kanta on kylläkin senkattu – alkuperäisessä on kupukantaruuvi.

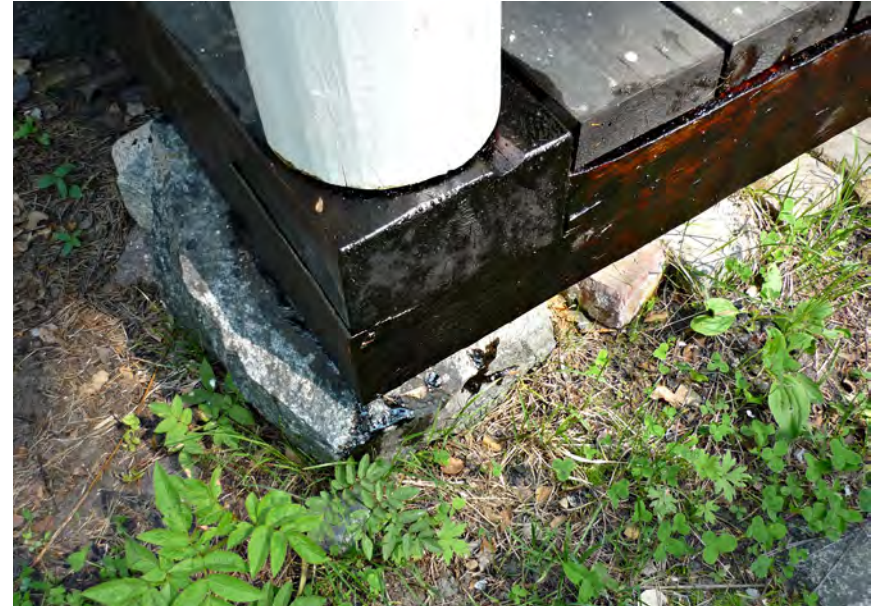
SAUNAN PORTAAN HÄTÄKORJAUS

Saunan porras oli niin huonossa kunnossa, että siihen täytyi tehdä hätäkorjaus: kaikkein lahoin, osin jo maatonut lankku vaihdettiin.

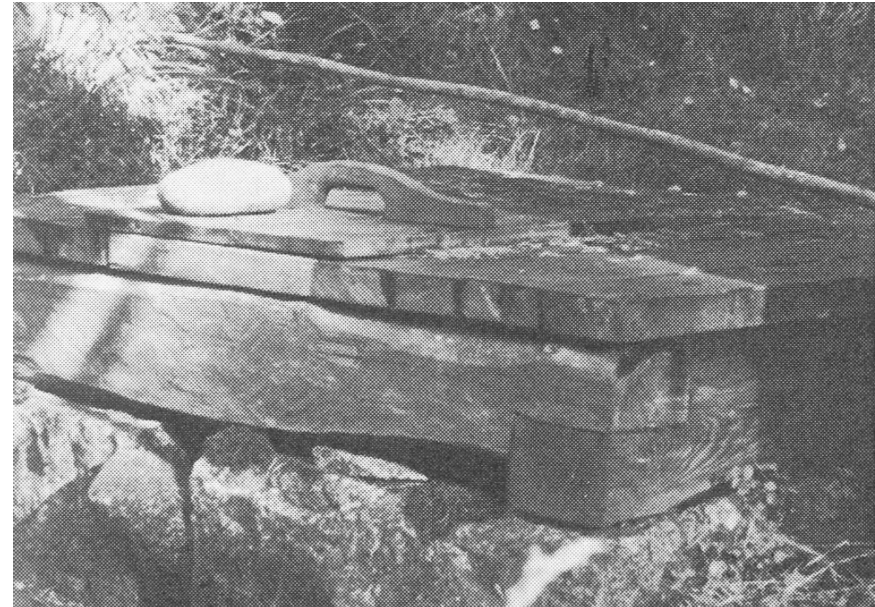
VAURIOKARTOITUSTA

Töiden ohella tehtiin vauriokartoitusta seuraavien vuosien restaurointia varten. Kiireisin kaikista töistä lienee kaivonkannen uusiminen; nykyinen on vaarassa romahtaa. Vuoden 1965 kaivonkannesta on olemassa kohtalaisen hyvä valokuva, jonka perusteella uusi kansi voidaan tehdä. Muita kiireisiä töitä ovat saunan portaan uusiminen sekä saunan ikkunoiden kunnostus – saunakamarin toinen merenpuoleinen puite on jo niin huonossa kunnossa, että puitteiden välissä on jatkuvasti kosteutta.

Saunassa tulee myös tutkia löylyhuoneen yläpohjan lahovaurion laajuus. Laipiolaudoituksen ja hirsiseinän välistä varisee ”juminpaskaa” seinille; ilmeisesti raosta pääsee virtaamaan yläpohjaan kosteaa ilmaa, joka on alkanut lahottaa hirsiiä. Korjaustyön yhteydessä laipion ja seinän välinen rako tulee tiivistää huolella.
